## Opis odcinka

**Odcinek** 2042S08A 2042S09A **Górna studzienka** 2042S08A **Nr inspekcji** 8  
**Kier. inspekcji** W dół **Dolna studzienka** 2042S09A **Data insp.** 2014-08-13

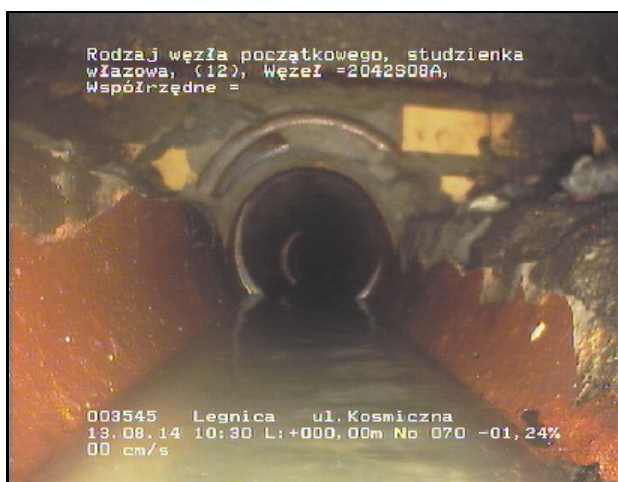
Foto 070 Wideo: CD1  
 Stan BCD A 0,00 m 12 o'clock  
 Rodzaj węzła początkowego, studzienka wiazowa

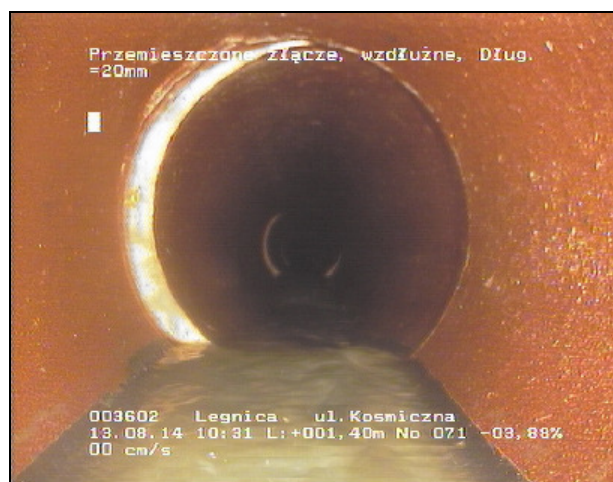
| Foto | Wideo | Odleglosc | G | Stan | Z | Opis |
|---|---|---|---|---|---|---|
| 071 | 00:35:58 | 1,40 | | BAJ A | | Przemieszczone złącze, wzdłużne, Odległość = 20mm |

Foto 071 Wideo: CD1  
 Stan BAJ A 1,40 m  
 Przemieszczone złącze, wzdłużne, Odległość = 20mm

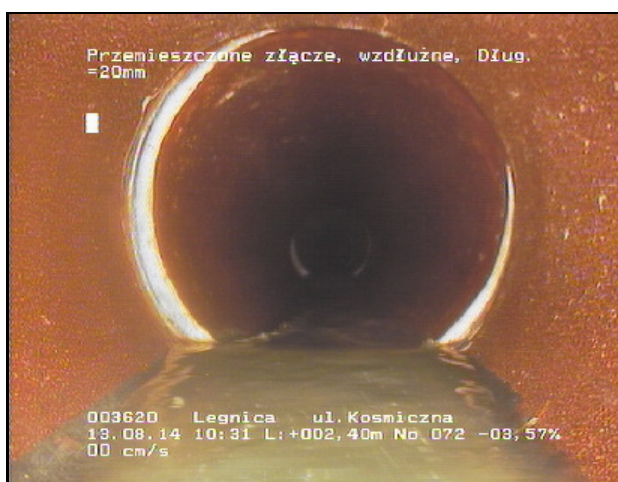
| Foto | Wideo | Odleglosc | G | Stan | Z | Opis |
|---|---|---|---|---|---|---|
| 072 | 00:36:17 | 2,40 | | BAJ A | | Przemieszczone złącze, wzdłużne, Odległość = 20mm |

Foto 072 Wideo: CD1  
 Stan BAJ A 2,40 m  
 Przemieszczone złącze, wzdłużne, Odległość = 20mm

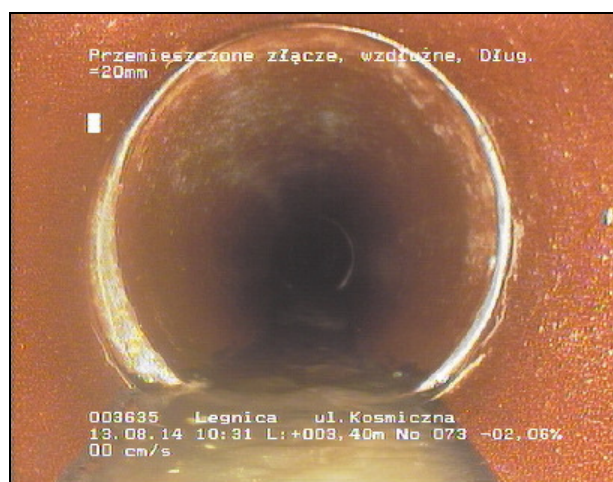
| Foto | Wideo | Odleglosc | G | Stan | Z | Opis |
|---|---|---|---|---|---|---|
| 073 | 00:36:33 | 3,40 | | BAJ A | | Przemieszczone złącze, wzdłużne, Odległość = 20mm |

Foto 073 Wideo: CD1  
 Stan BAJ A 3,40 m  
 Przemieszczone złącze, wzdłużne, Odległość = 20mm

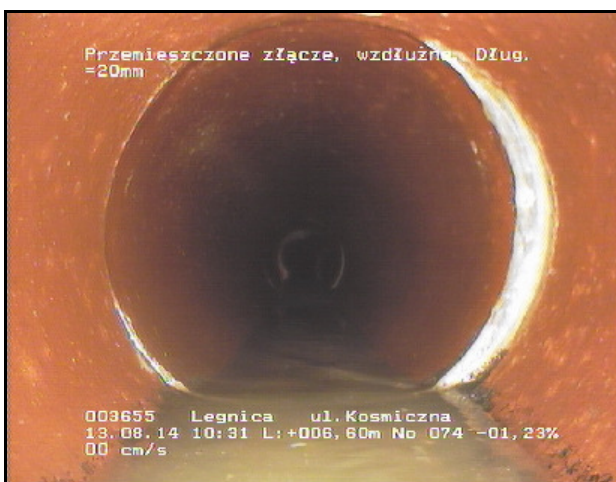
Foto 074 Wideo: CD1  
 Stan BAJ A 6,60 m

| Foto | Wideo | Odleglosc | G | Stan | Z | Opis |
|---|---|---|---|---|---|---|
| 074 | 00:36:53 | 6,60 | | BAJ A | | Przemieszczone złącze, wzdłużne, Odległość = 20mm |

Przemieszczone złącze, wzdłużne, Odległość = 20mm

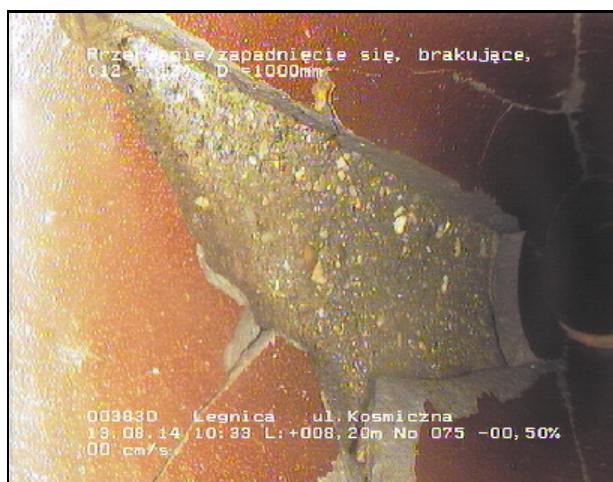
Foto 075 Wideo: CD1  
 Stan BAC B 8,20 m 12 - 12 o'clock

| Foto | Wideo | Odleglosc | G | Stan | Z | Opis |
|---|---|---|---|---|---|---|
| 075 | 00:38:27 | 8,20 | | BAC B | | Pos: 12- 12; Przerwanie/zapadnięcie się, brakujące, Długość = 1 000mm |

Przerwanie/zapadnięcie się, brakujące, Długość = 1 000mm

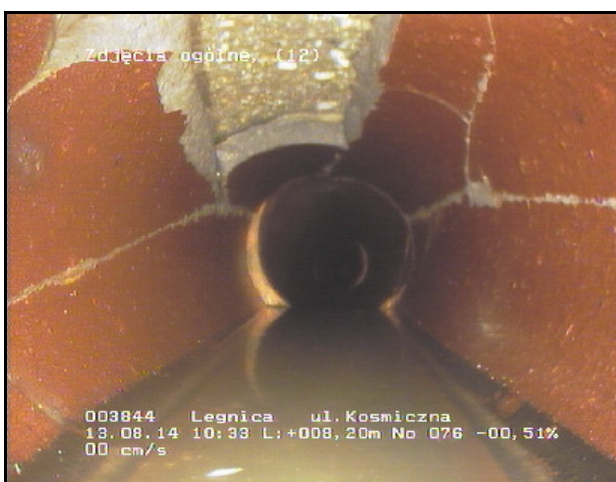
Foto 076 Wideo: CD1  
 Stan BDA 8,20 m 12 o'clock

Zdjęcia ogólne

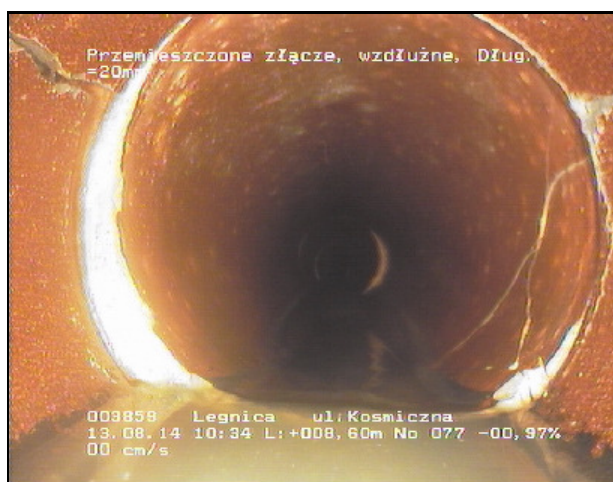
Foto 077 Wideo: CD1  
 Stan BAJ A 8,60 m

| Foto | Wideo | Odleglosc | G | Stan | Z | Opis |
|---|---|---|---|---|---|---|
| 077 | 00:38:57 | 8,60 | | BAJ A | | Przemieszczone złącze, wzdłużne, Odległość = 20mm |

Przemieszczone złącze, wzdłużne, Odległość = 20mm

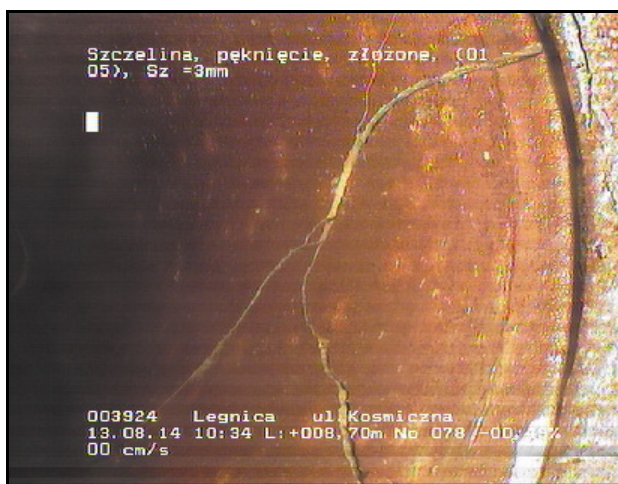
| Foto | Wideo | Odleglosc | G | Stan | Z | Opis |
|---|---|---|---|---|---|---|
| 078 | 00:39:21 | 8,70 | | BAB B C | | Pos: 1- 5; Szczelina, pęknięcie, złożone, Szerokość = 3mm |

Foto 078 Wideo: CD1  
 Stan BAB B C 8,70 m 1 - 5 o'clock  
 Szczelina, pęknięcie, złożone, Szerokość = 3mm

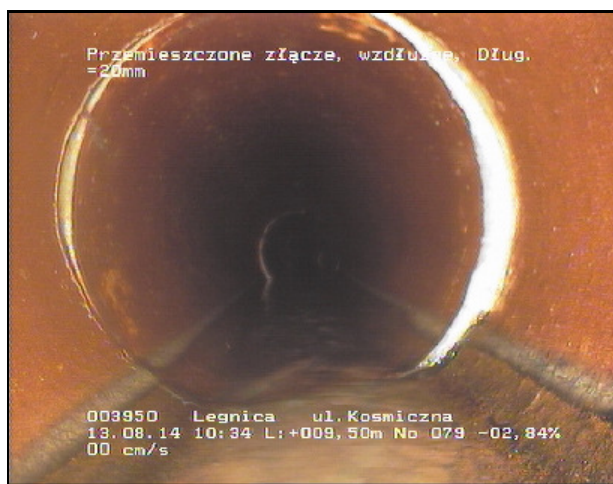
| Foto | Wideo | Odleglosc | G | Stan | Z | Opis |
|---|---|---|---|---|---|---|
| 079 | 00:39:48 | 9,50 | | BAJ A | | Przemieszczone złącze, wzdłużne, Odległość = 20mm |

Foto 079 Wideo: CD1  
 Stan BAJ A 9,50 m  
 Przemieszczone złącze, wzdłużne, Odległość = 20mm

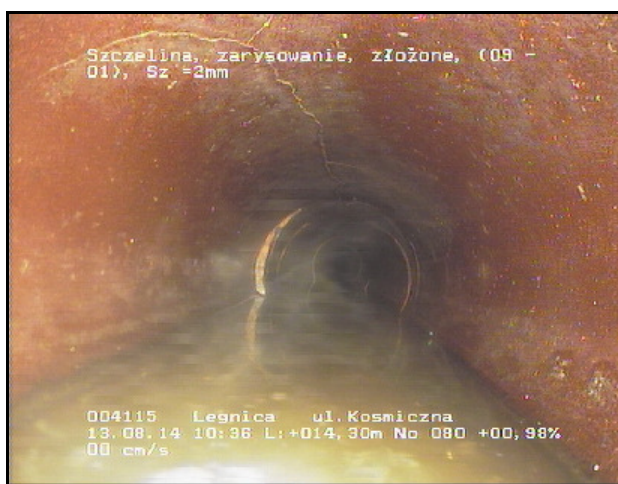
| Foto | Wideo | Odleglosc | G | Stan | Z | Opis |
|---|---|---|---|---|---|---|
| 080 | 00:41:13 | 14,30 | | BAB A C | | Pos: 9- 1; Szczelina, zarysowanie, złożone, Szerokość = 2mm |

Foto 080 Wideo: CD1  
 Stan BAB A C 14,30 m 9 - 1 o'clock  
 Szczelina, zarysowanie, złożone, Szerokość = 2mm

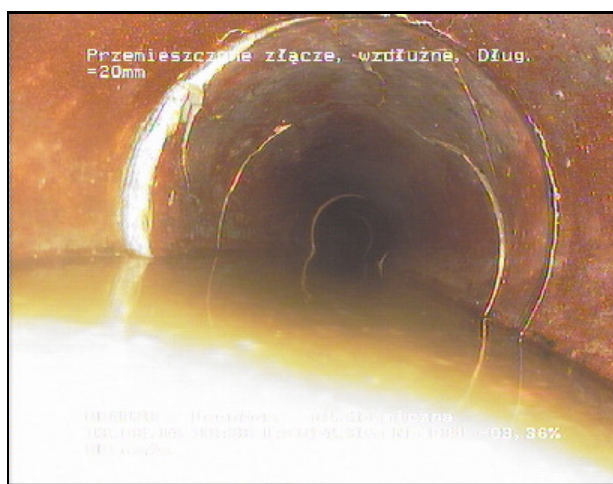
| Foto | Wideo | Odleglosc | G | Stan | Z | Opis |
|---|---|---|---|---|---|---|
| 081 | 00:41:26 | 14,60 | | BAJ A | | Przemieszczone złącze, wzdłużne, Odległość = 20mm |

Foto 081 Wideo: CD1  
 Stan BAJ A 14,60 m  
 Przemieszczone złącze, wzdłużne, Odległość = 20mm

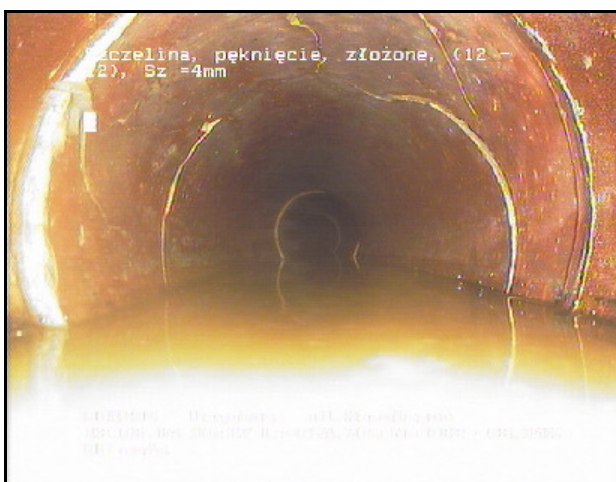
| Foto | Wideo | Odleglosc | G | Stan | Z | Opis |
|---|---|---|---|---|---|---|
| 082 | 00:41:57 | 14,70 | | BAB B C | | Pos: 12- 12; Szczelina, pęknięcie, złożone, Szerokość = 4mm |

Foto 082 Wideo: CD1  
 Stan BAB B C 14,70 m 12 - 12 o'clock  
 Szczelina, pęknięcie, złożone, Szerokość = 4mm

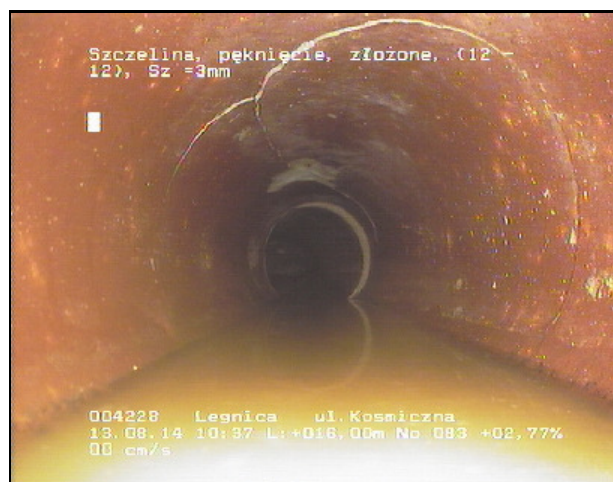
| Foto | Wideo | Odleglosc | G | Stan | Z | Opis |
|---|---|---|---|---|---|---|
| 083 | 00:42:26 | 16,00 | | BAB B C | | Pos: 12- 12; Szczelina, pęknięcie, złożone, Szerokość = 3mm |

Foto 083 Wideo: CD1  
 Stan BAB B C 16,00 m 12 - 12 o'clock  
 Szczelina, pęknięcie, złożone, Szerokość = 3mm

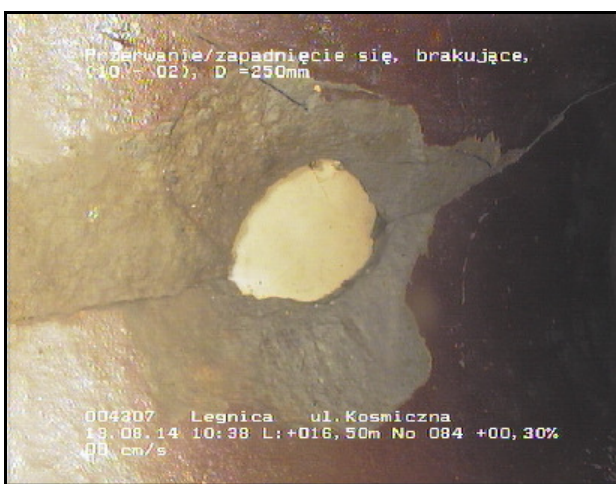
| Foto | Wideo | Odleglosc | G | Stan | Z | Opis |
|---|---|---|---|---|---|---|
| 084 | 00:43:04 | 16,50 | | BAC B | | Pos: 10- 2; Przerwanie/zapadnięcie się, brakujące, Długość = 250mm |

Foto 084 Wideo: CD1  
 Stan BAC B 16,50 m 10 - 2 o'clock  
 Przerwanie/zapadnięcie się, brakujące, Długość = 250mm

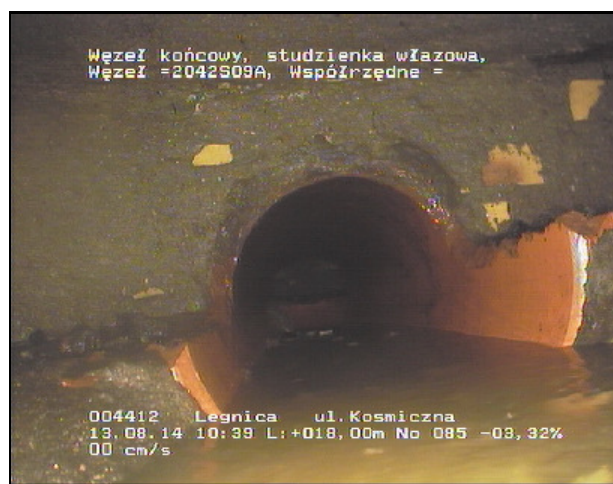
Foto 085 Wideo: CD1  
 Stan BCE A 18,00 m  
 Węzeł końcowy, studzienka wiazowa
