## Opis odcinka

**Odcinek** 2817W05aA 2817W05 **Górna studzienka** 2817W05aA **Nr inspekcji** 3  
**Kier. inspekcji** W górę **Dolna studzienka** 2817W05A **Data insp.** 2017-06-27

**Wideo** CD1 **Miejscowosc** Legnica  
**Wideo pocz.** 00:24:32 **Rejon** Stare Miasto  
**Wideo kon.** 00:27:23 **Ulica** Plac Słowiański

**Inspekcja Telewizyjna Sieci Kanalizacyjnej**

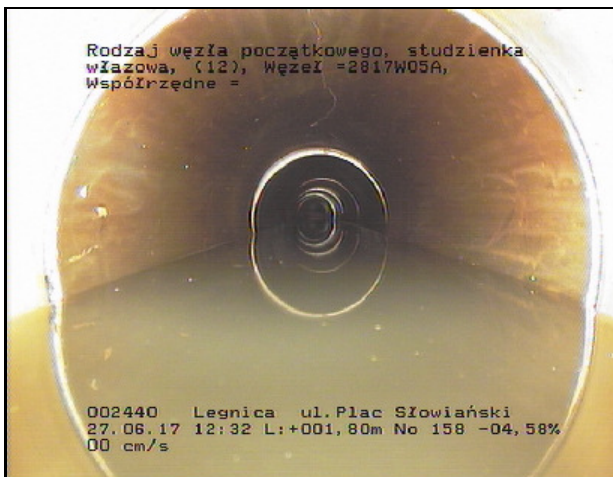
Foto 158 Video: CD1  
Stan BCD A 0,00 m 12 o'clock

Rodzaj wężła początkowego, studzienka wiazowa

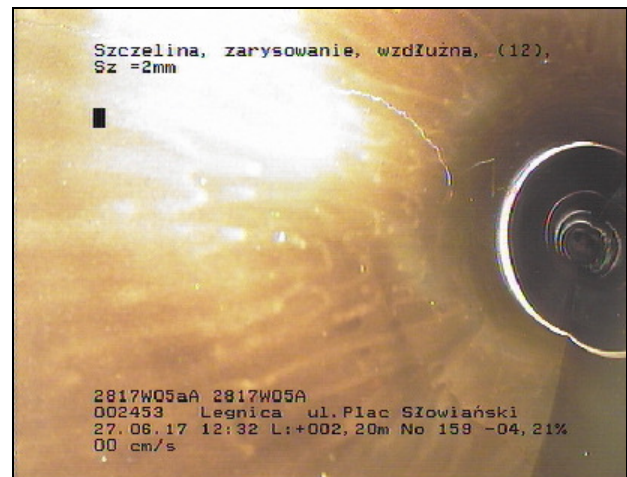
Foto 159 Video: CD1  
Stan BAB A A 2,20 m 12 o'clock

Szczelina, zarysowanie, wzdłużna, Szerokość = 2mm

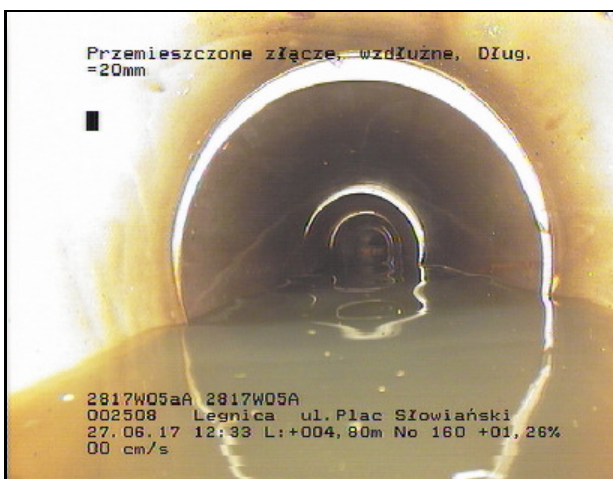
Foto 160 Video: CD1  
Stan BAJ A 4,80 m

Przemieszczone złącze, wzdłużne, Odległość = 20mm

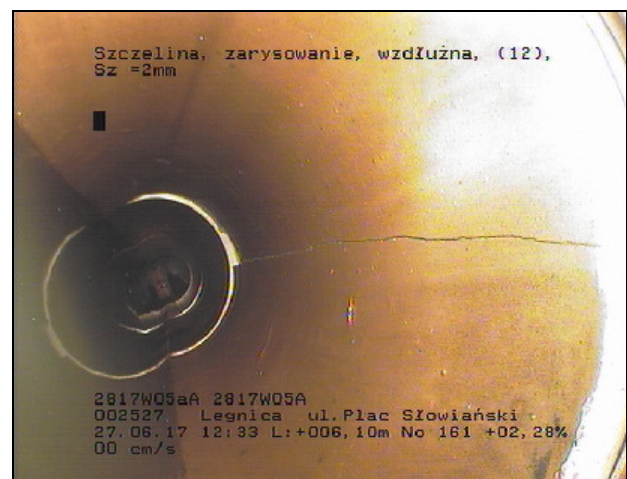
Foto 161 Video: CD1  
Stan BAB A A 6,10 m 12 o'clock

Szczelina, zarysowanie, wzdłużna, Szerokość = 2mm

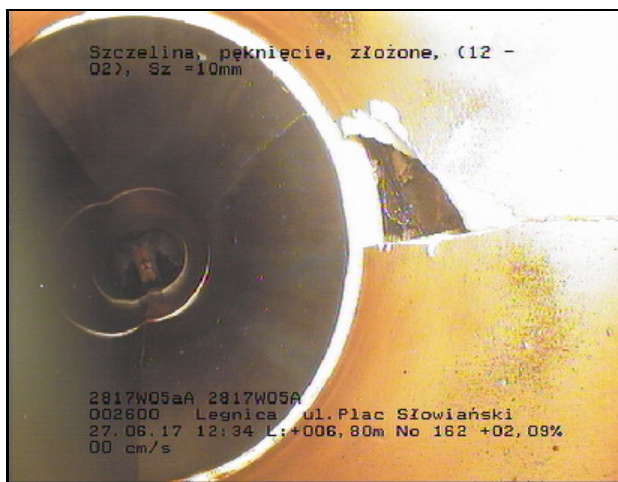
Foto 162 Video: CD1

Stan BAB B C 6,80 m 12 - 2 o'clock

Szczelina, pęknięcie, złożone, Szerokość = 10mm

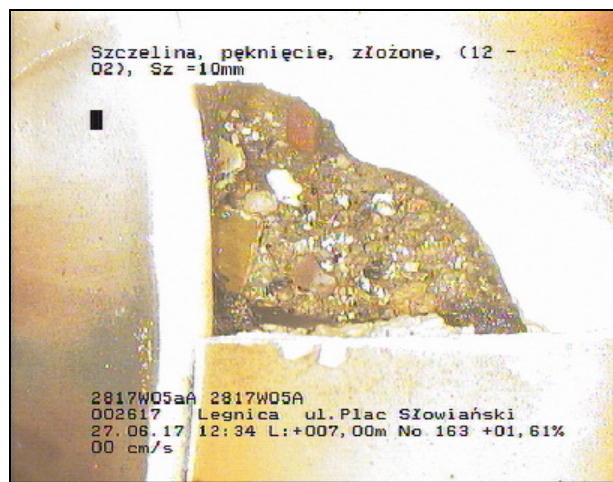
Foto 163 Video: CD1

Stan BAB B C 7,00 m 12 - 2 o'clock

Szczelina, pęknięcie, złożone, Szerokość = 10mm

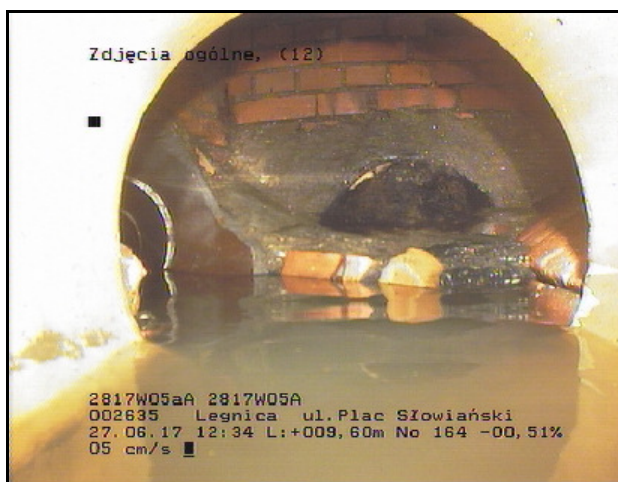
Foto 164 Video: CD1

Stan BDA 9,60 m 12 o'clock

Zdjęcia ogólne

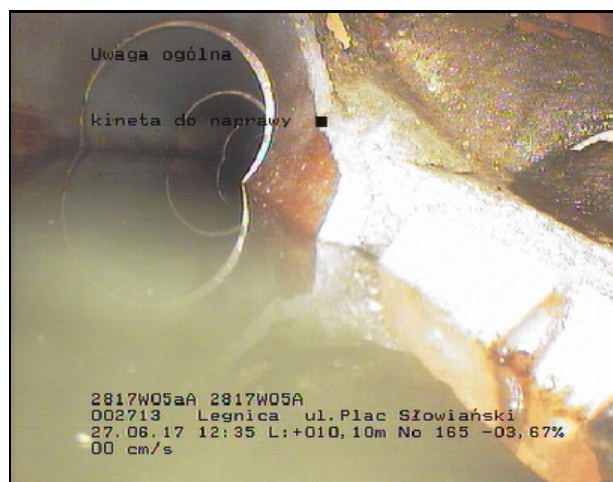
Foto 165 Video: CD1

Stan BDB 10,10 m

Uwaga ogólna:

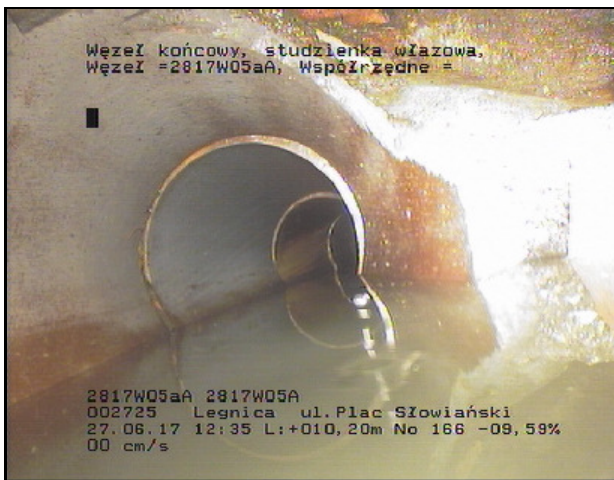
Foto 166 Video: CD1

Stan BCE A 10,20 m

Węzeł końcowy, studzienka wjazdowa
