**Dane i Warunki Techniczne Nr ER/281/26/MS/EO z dnia 06.05.2020
Dane techniczne do wykonania naprawy awaryjnej silnika agregatu kogeneracyjnego
JK2-MAN/PETRA”**

Stan techniczny silnika i zakres stwierdzonych uszkodzeń

Obiekt: Oczyszczalnia Ścieków u Legnicy

Silnik: MAN E2876 LE 302 sn.: 30130582123050

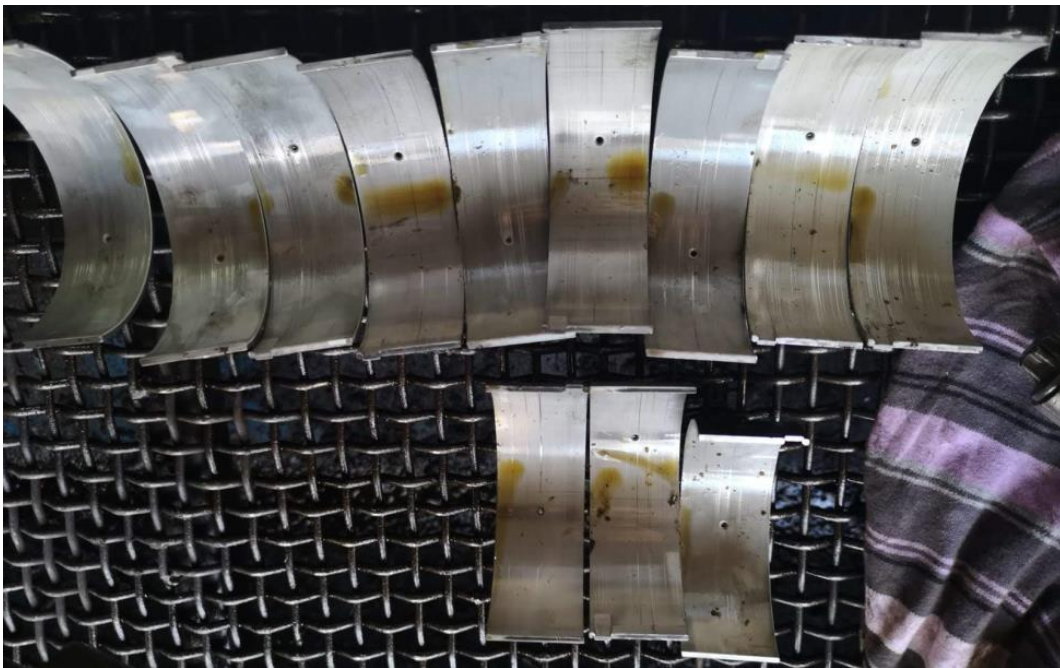
Zdjęcie nr 1

1. Na bieżniach panewek od strony korbowodów widoczne przetarcia i przegrzania materiału (zdjęcie 1).

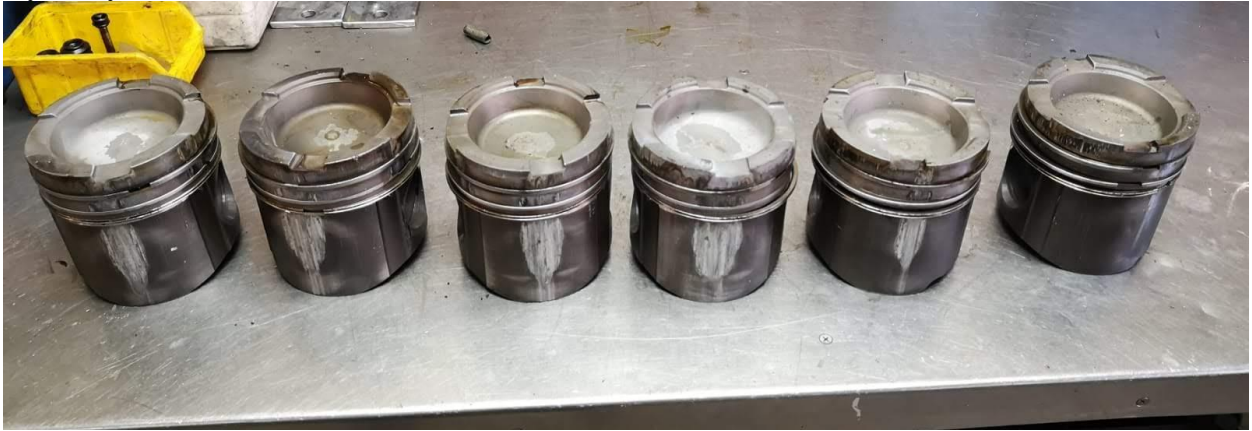
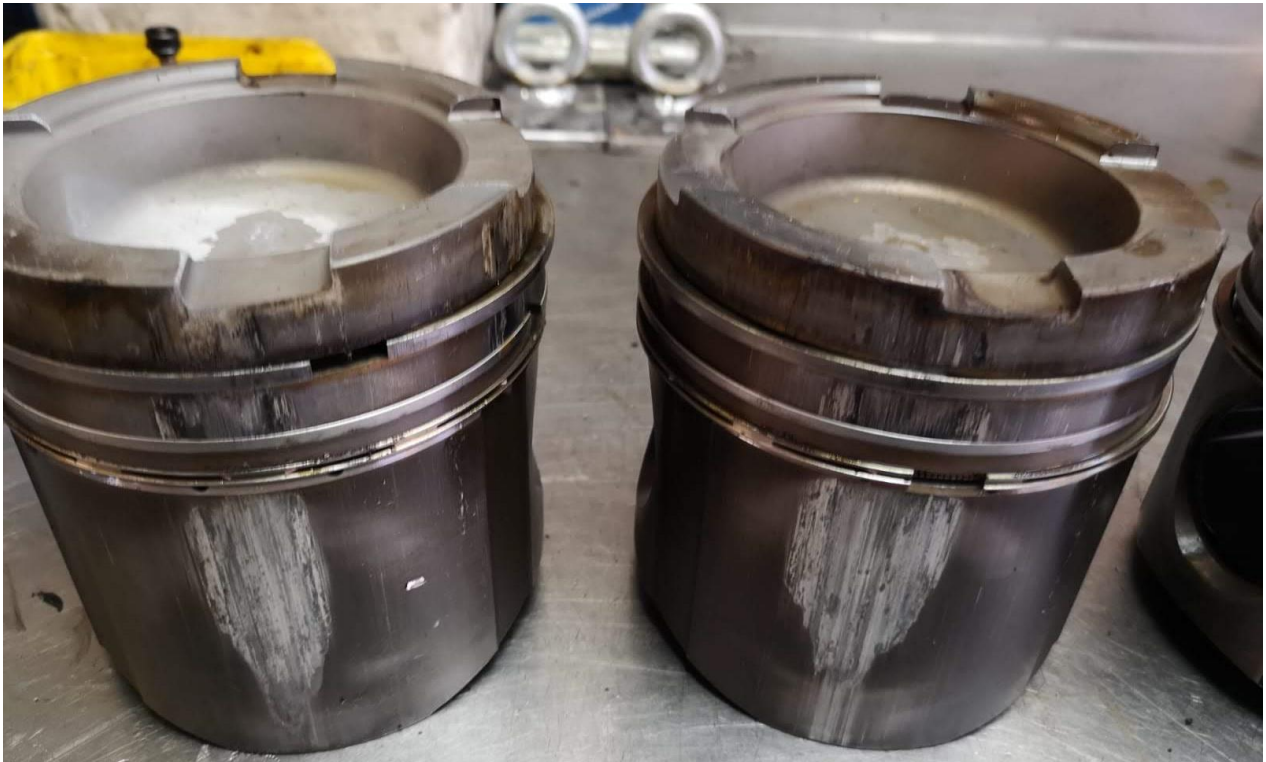
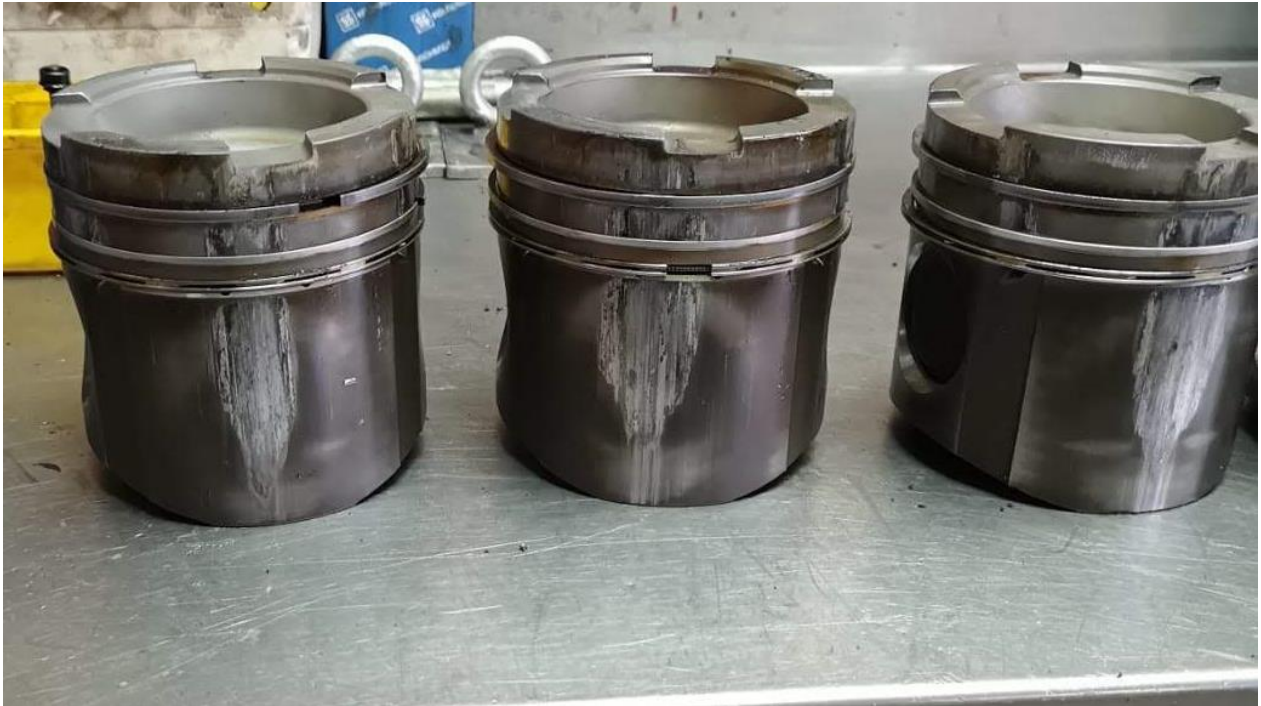
2. Tłoki zatarte (Zdjęcie 2,3,4). Na koronie tłoka widać przetarcia jakie powstały w kontakcie z tuleją cylindrową. Zatarte pierścienie tłokowe, niektóre pęknięte. Kompletnie tłoki do wymiany.

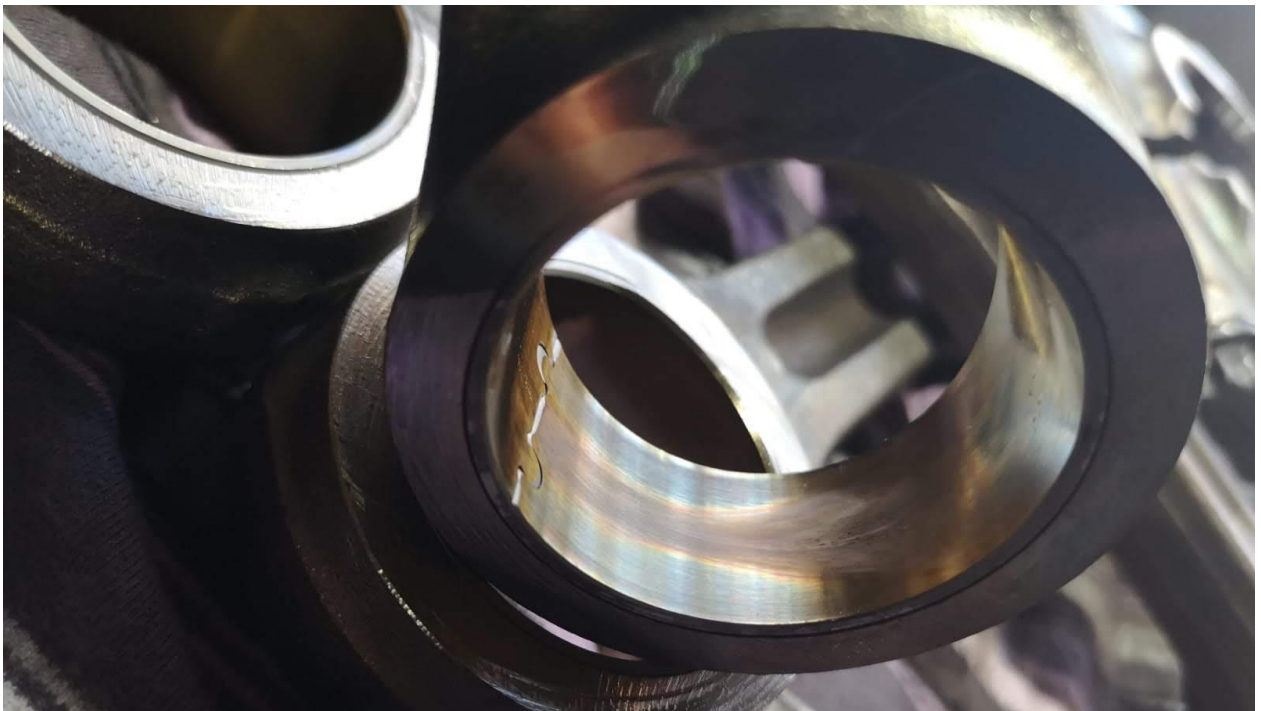
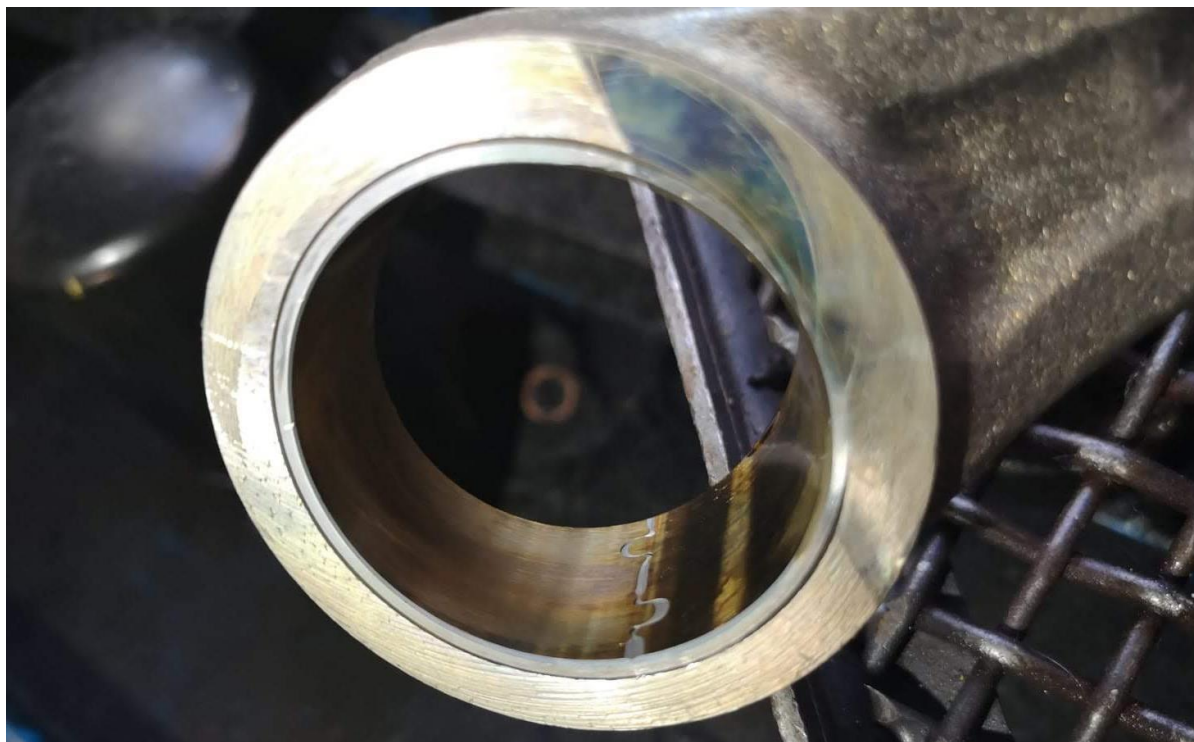
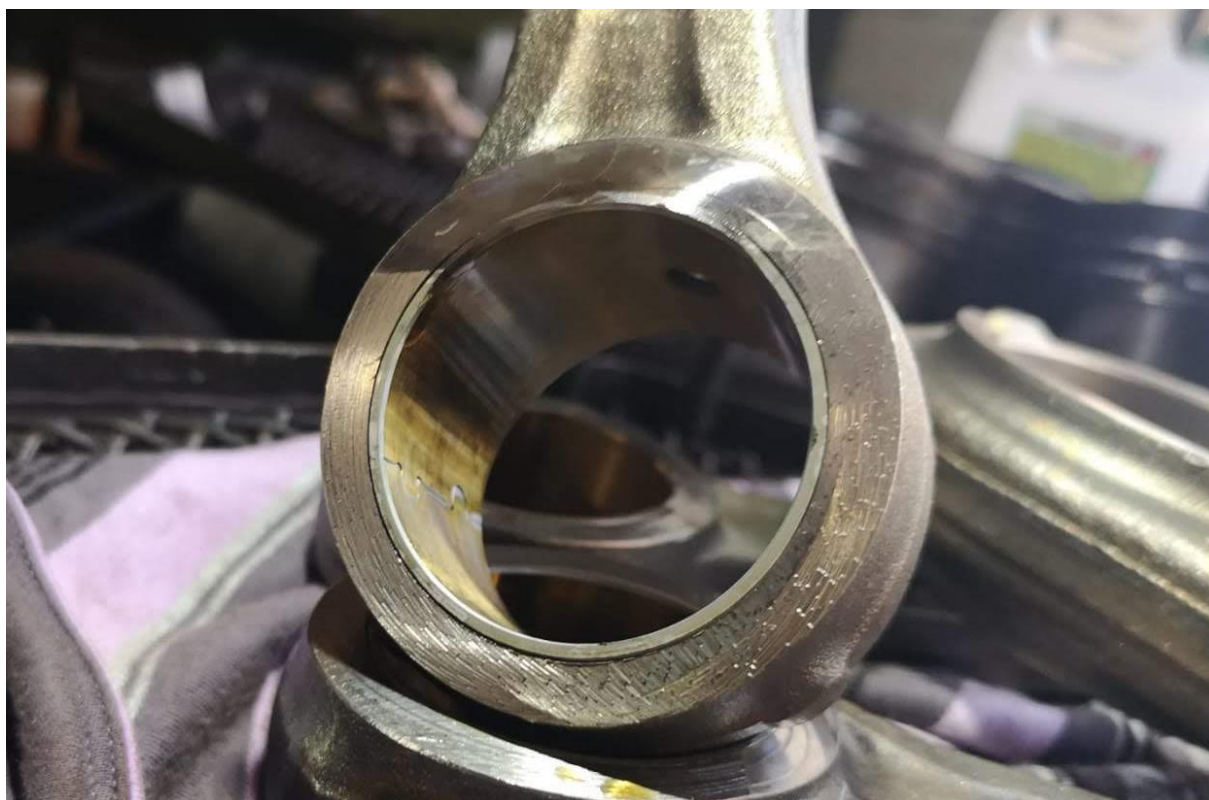
3. Panewki główki korbowodowej przetarte po całym obwodzie również do wymiany (zdjęcie nr 5, 6, 7)

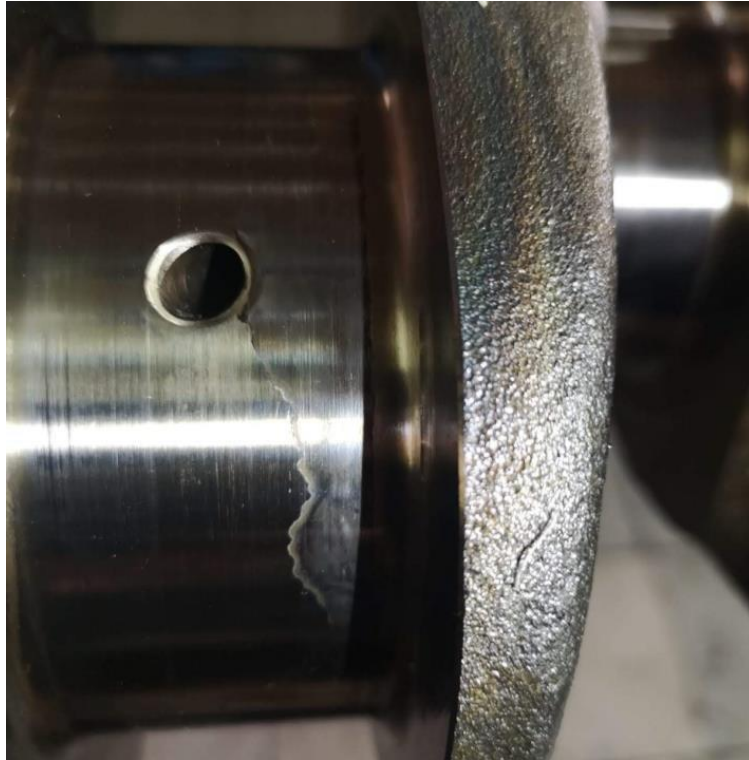
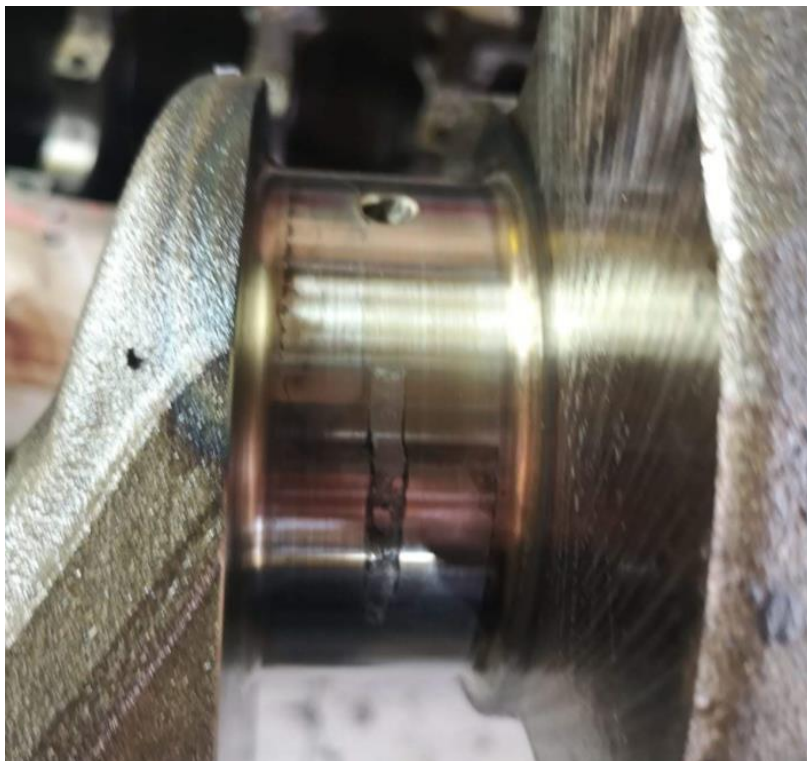
4. Dokonano sprawdzenia wizualnego stanu czopów głównych oraz korbowych wału korbowego. Stwierdzono obecność rys oraz przetarć na wszystkich czopach. Wał uszkodzony

ale nadaje się do szlifowania (zdjęcie nr 8, 9). Po szlifie do wymiany komplet panewek głównych (zdjęcie 10 i 11) oraz korbowych.

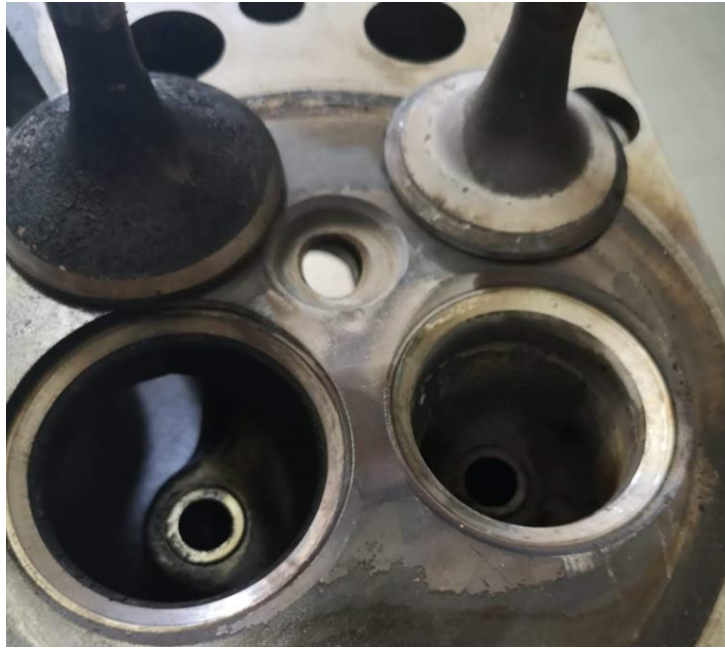
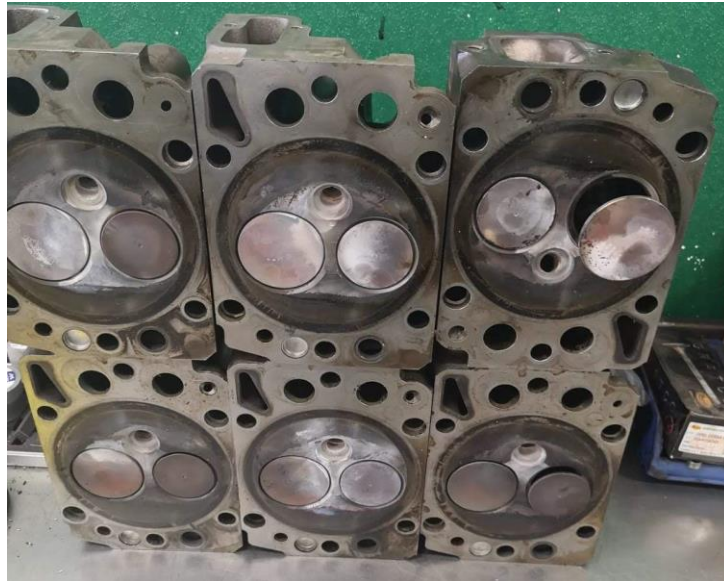
5. Głowice z widocznymi śladami nagaru. Jedna z głowic z widocznym wyciekem z uszczelnacza zaworowego (zdjęcie nr 12, 13). Wszystkie głowice muszą zostać sprawdzone pod kątem szczelności i jeśli to możliwe należy wykonać ich regenerację. W innym przypadku wymiana na nowe.
