Opis przedmiotu Zamówienia

„Remont galerii i wjazdu WKF nr 1”

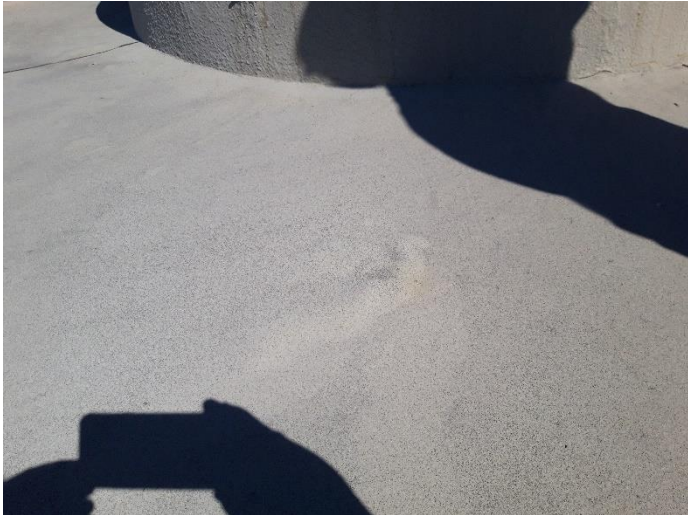
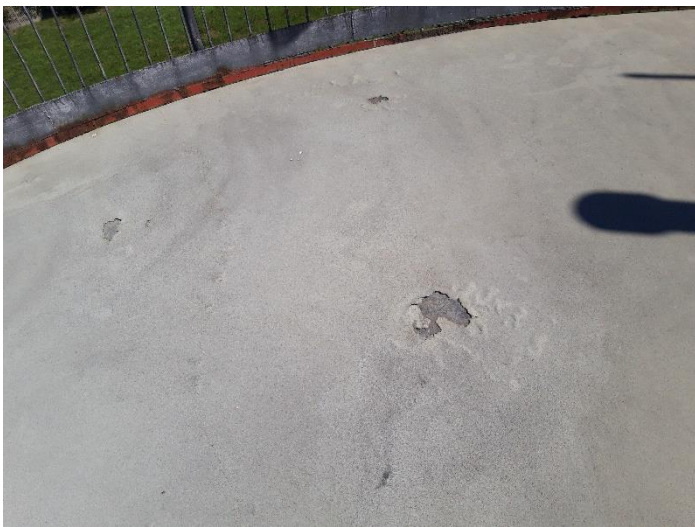
Uszkodzenie warstwy wierzchniej kopuły galerii WKF

.13 Naprawa warstwy wierzchniej kopuły WKF – w ofercie należy zaproponować i uzgodnić z Zamawiającym technologię naprawy warstwy wierzchniej .

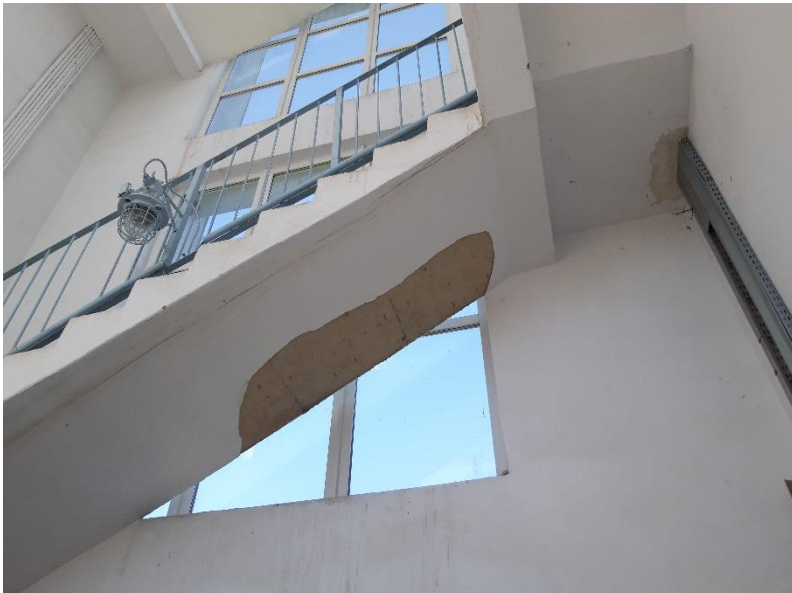
Widok wjazdu do remontu – pokrywę należy wykonać na nowo -stal kwasoodporna

- a) Wykonać oczyszczenie elementów stalowych metodą piaskowania.
- b) Wszystkie elementy stalowe należy zabezpieczyć antykorozyjnie farbami podkładowymi i nawierzchniowymi. Farba nawierzchniowa powinna być położona dwukrotnie.
- c) Wykonać nową pokrywę ze stali kwasoodpornej (blacha 10 mm z żebrami z L 60x60x8) mocowana na zawiasach i przymocowana śrubami do uchwytów. Rysunek poprzedniej wersji wjazdu w załączeniu do postępowania
- d) Pomiędzy ramą a pokrywą należy ułożyć uszczelkę gumową o grubości 10 mm i szerokości 50 mm.
- e) Zamontować izolację termiczną - matę z wełny mineralnej o grubości 50 mm.
- f) Odtworzyć elewację w miejscu wjazdu.
