## Opis odcinka

**Odcinek** 2817W05aA 2817W05 **Górna studzienka** 2817W05aA **Nr inspekcji** 3  
**Kier. inspekcji** W górę **Dolna studzienka** 2817W05A **Data insp.** 2017-06-27

**Wideo** CD1 **Miejscowosc** Legnica  
**Wideo pocz.** 00:24:32 **Rejon** Stare Miasto  
**Wideo kon.** 00:27:23 **Ulica** Plac Słowiański

**Inspekcja Telewizyjna Sieci Kanalizacyjnej**

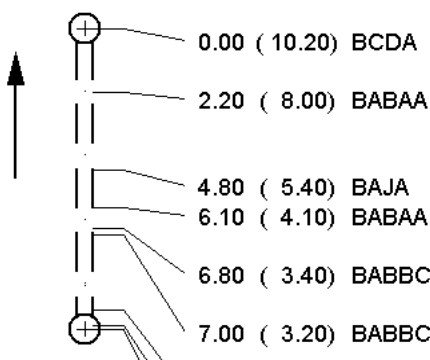
Str. grafiki 1

Zdjęcie	Wideo	Odl./m	Stan	Opis
<b>2817W05A</b>				
158	00:24:32	0.00 ( 10.20)	BCDA	Poz.: 12; Rodzaj węzła początkowego, studzienka włazowa
159	00:24:51	2.20 ( 8.00)	BABAA	Poz.: 12; <b>Szczelina</b> , zarysowanie, wzdłużna, Szerokość = 2mm
160	00:25:06	4.80 ( 5.40)	BAJA	<b>Przemieszczone złącze</b> , wzdłużne, Odległość = 20mm
161	00:25:25	6.10 ( 4.10)	BABAA	Poz.: 12; <b>Szczelina</b> , zarysowanie, wzdłużna, Szerokość = 2mm
162	00:25:58	6.80 ( 3.40)	BABBC	Poz.: 12 - 2; <b>Szczelina</b> , pęknięcie, złożone, Szerokość = 10mm
163	00:26:15	7.00 ( 3.20)	BABBC	Poz.: 12 - 2; <b>Szczelina</b> , pęknięcie, złożone, Szerokość = 10mm
164	00:26:33	9.60 ( 0.60)	BDA	Poz.: 12; <b>Zdjęcia ogólne</b>
165	00:27:11	10.10 ( 0.10)	BDB	<b>Uwaga ogólna</b> ; kineta do naprawy
166	00:27:23	10.20 ( 0.00)	BCEA	Węzeł końcowy, studzienka włazowa
