Opis przedmiotu Zamówienia

„Remont galerii i wjazdu WKF nr 1”

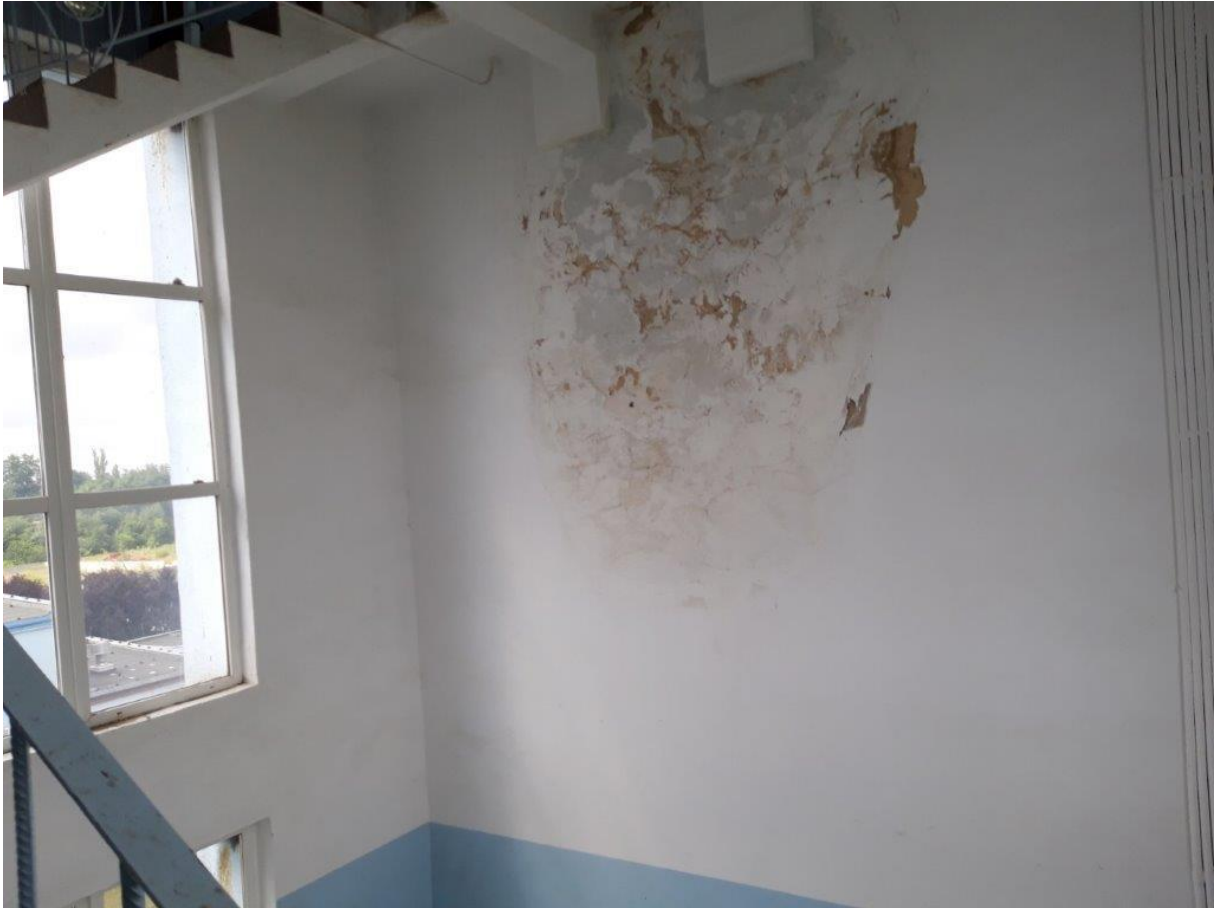
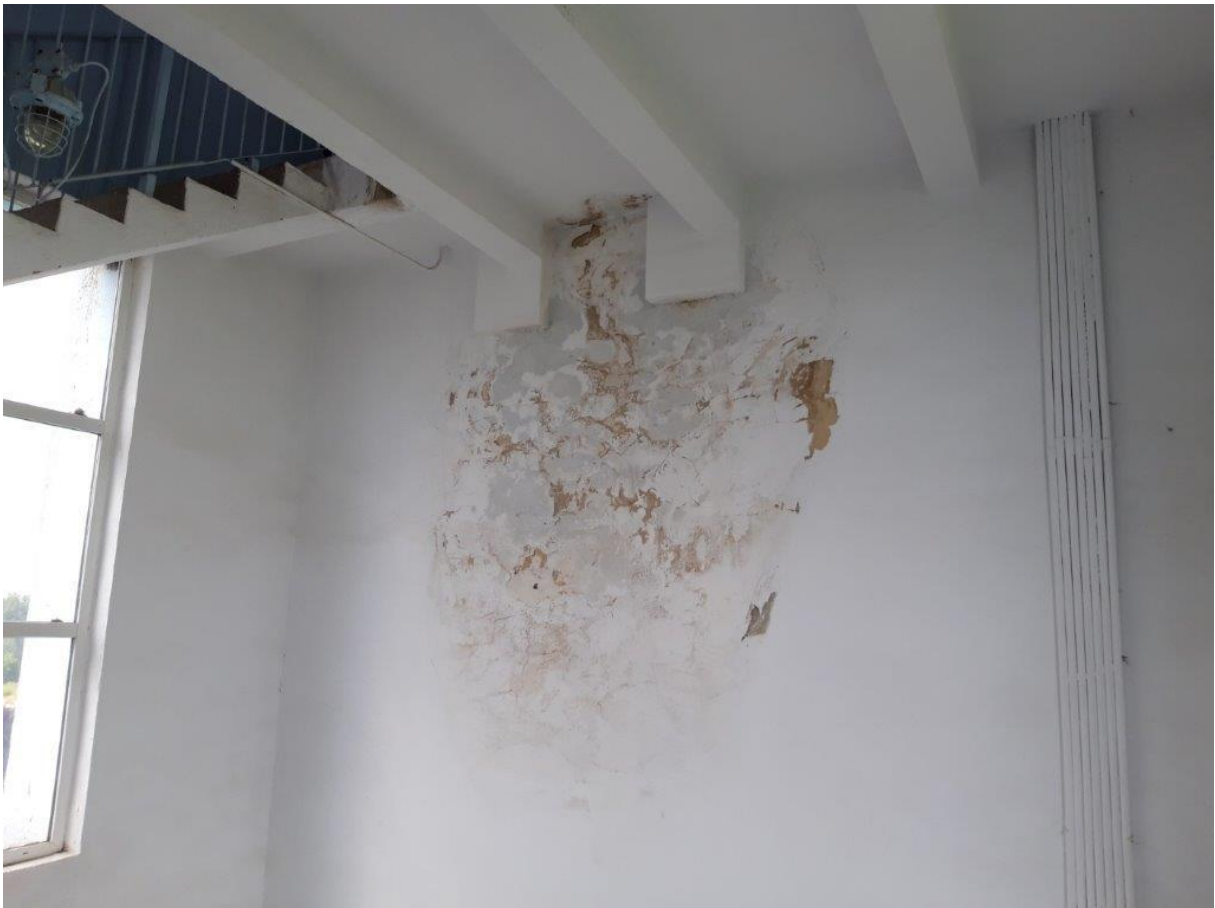
Uszkodzenie warstwy wierzchniej kopuły galerii WKF

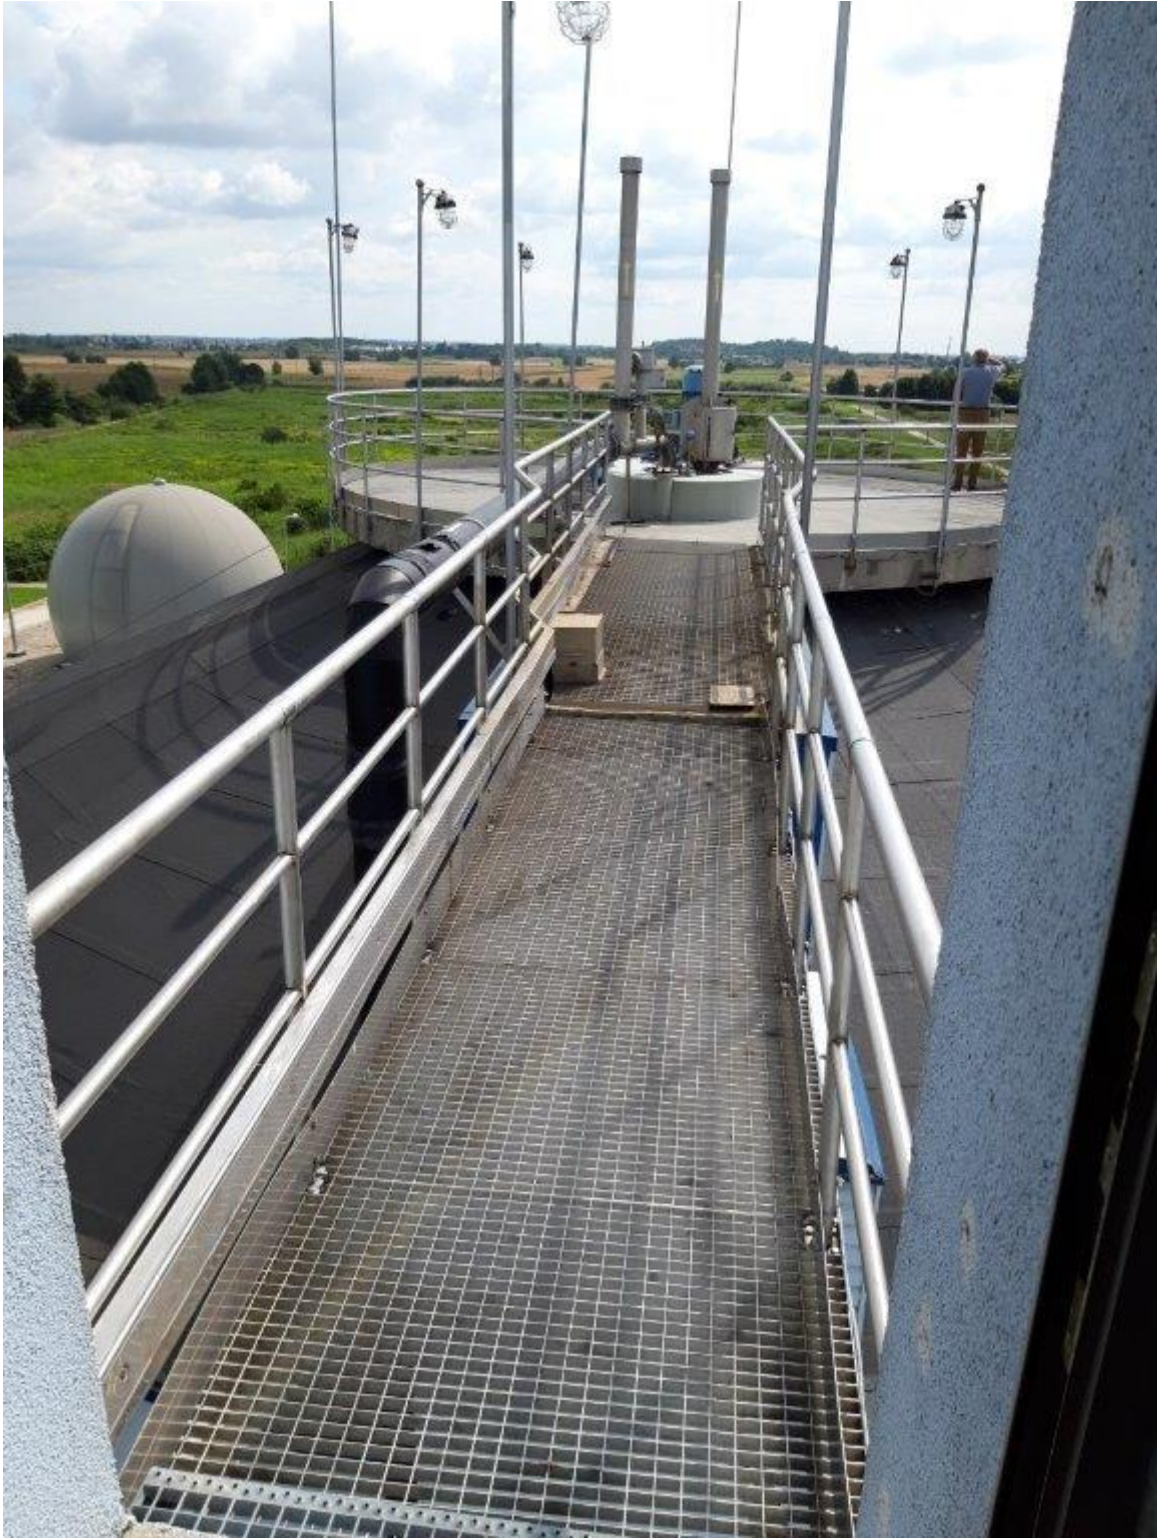
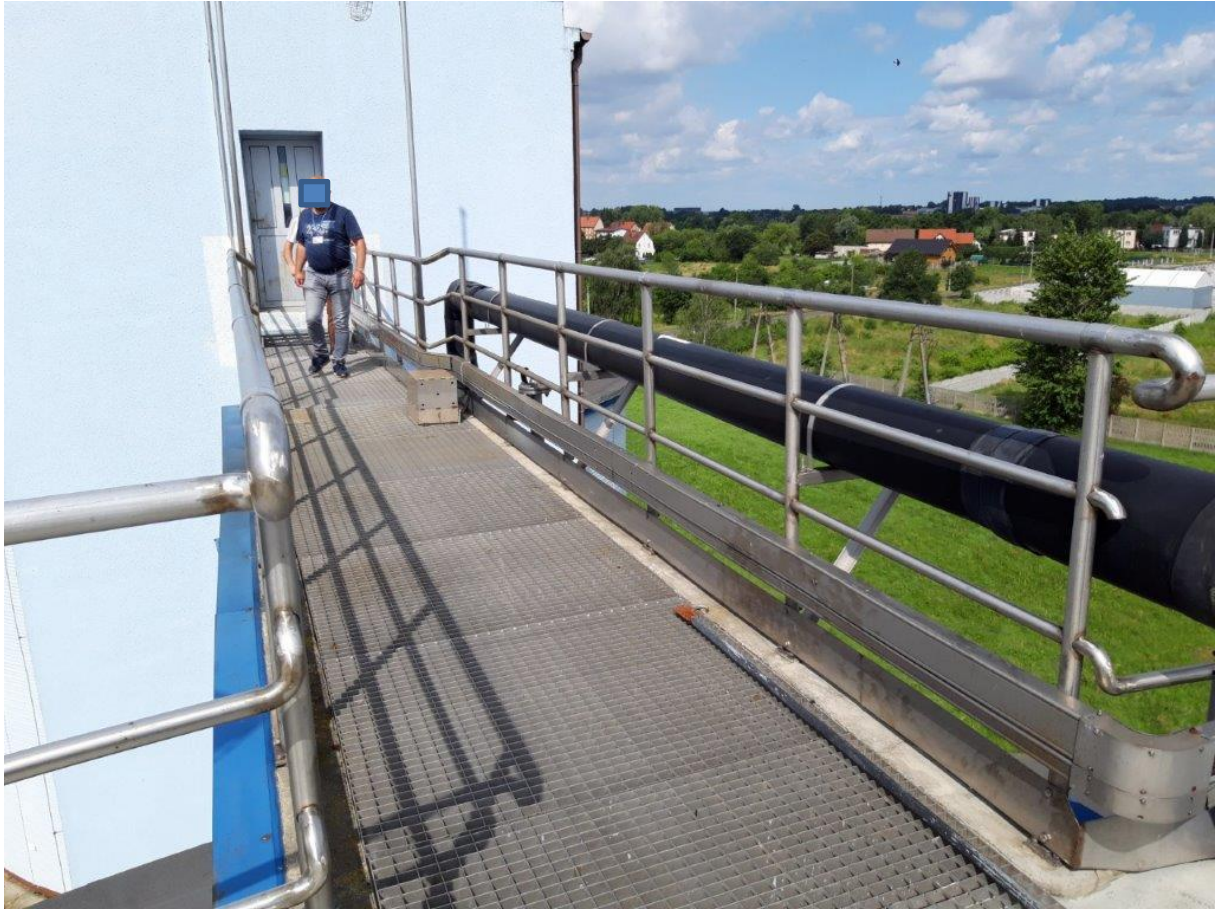
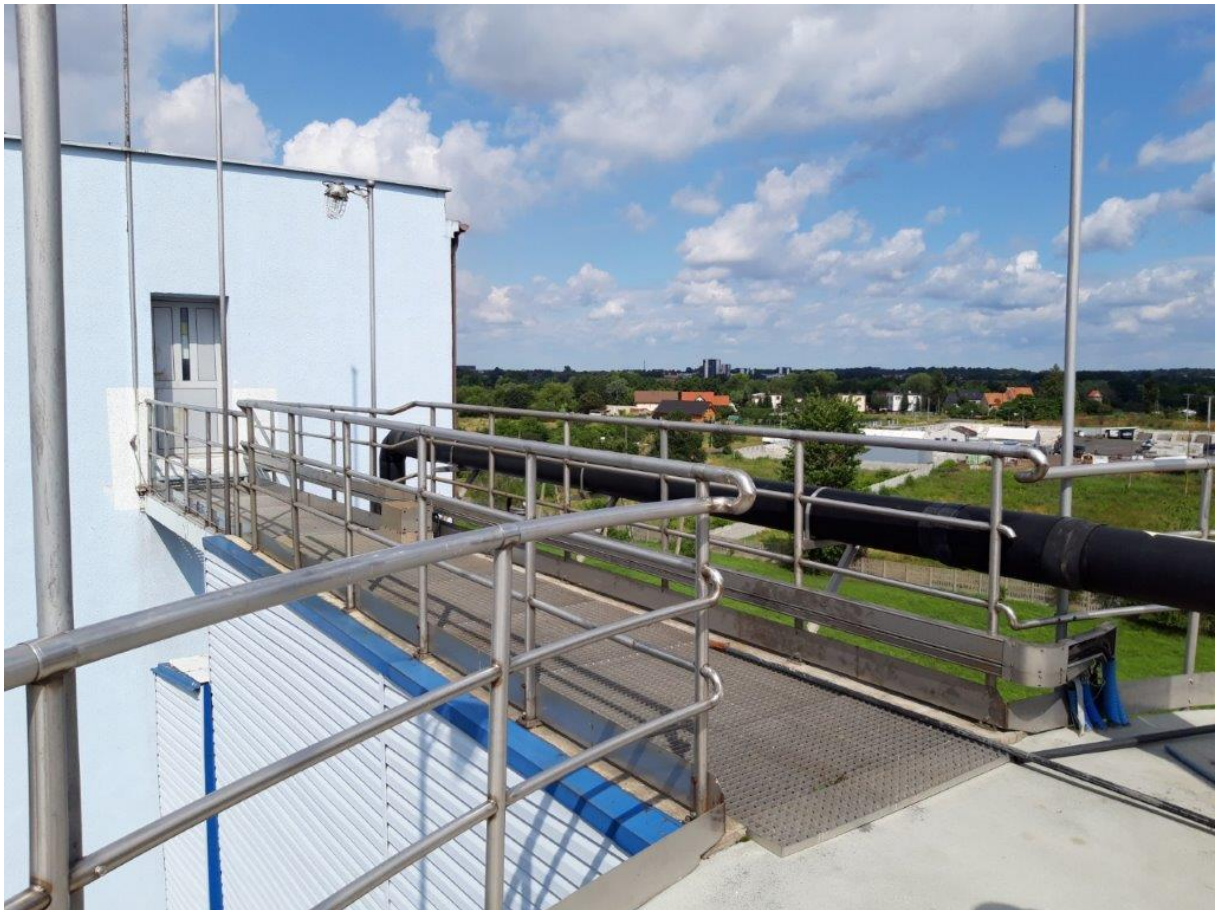
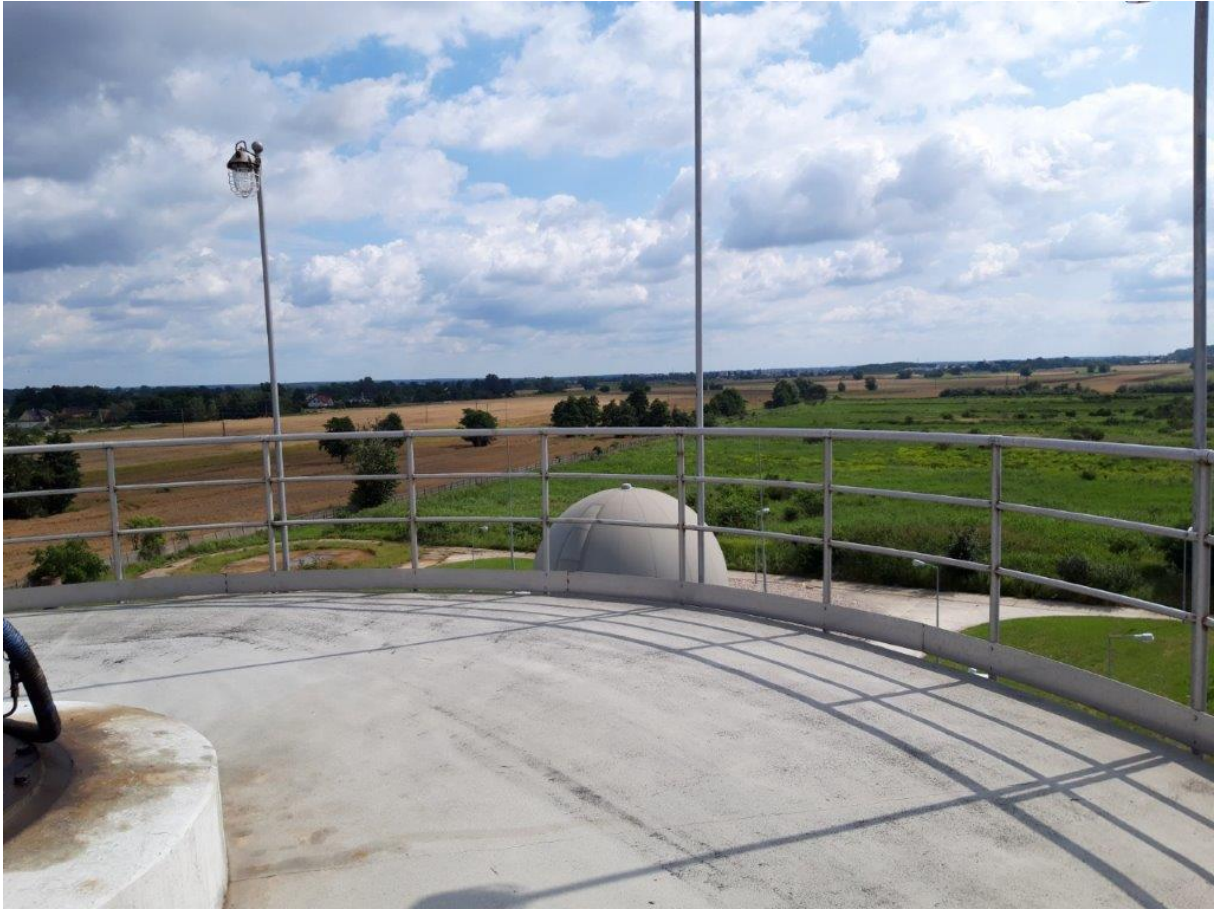
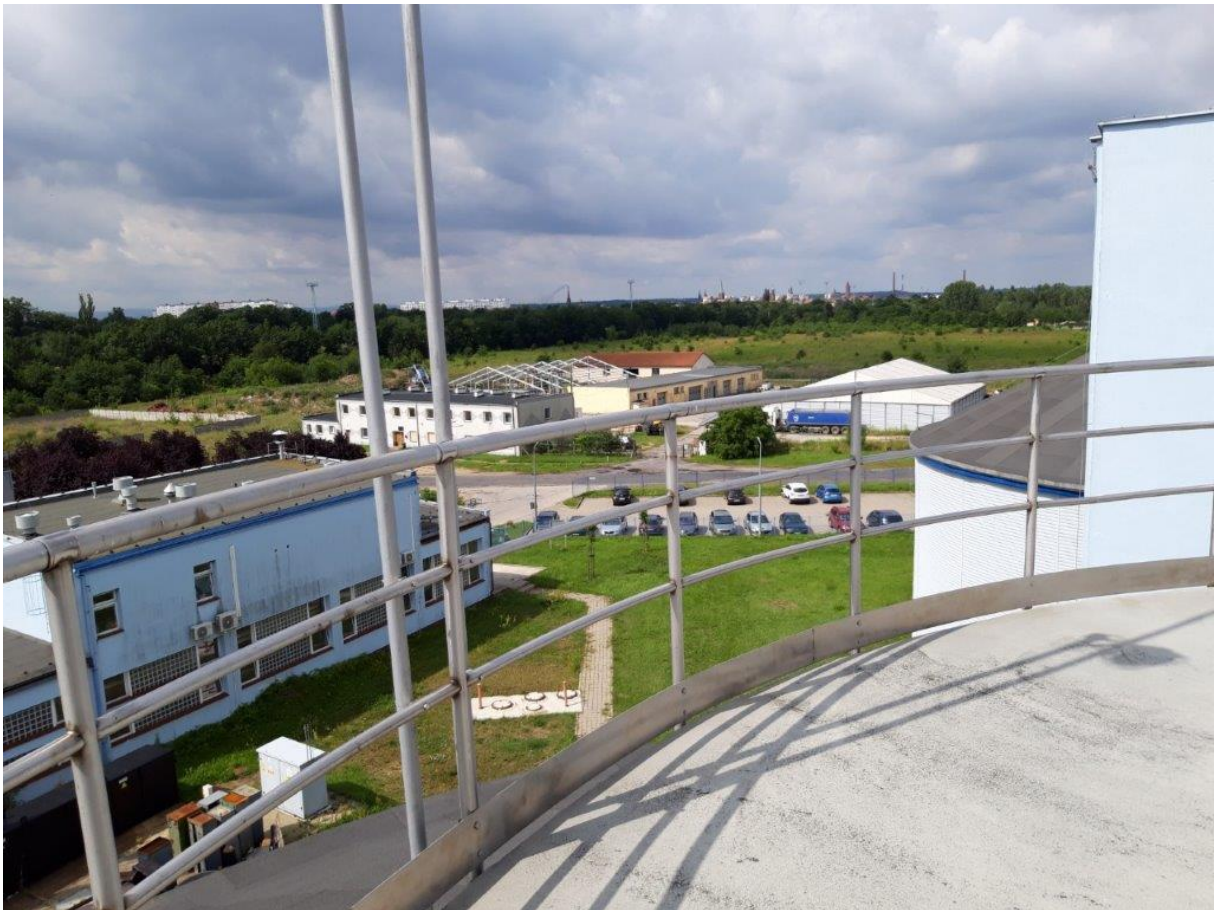
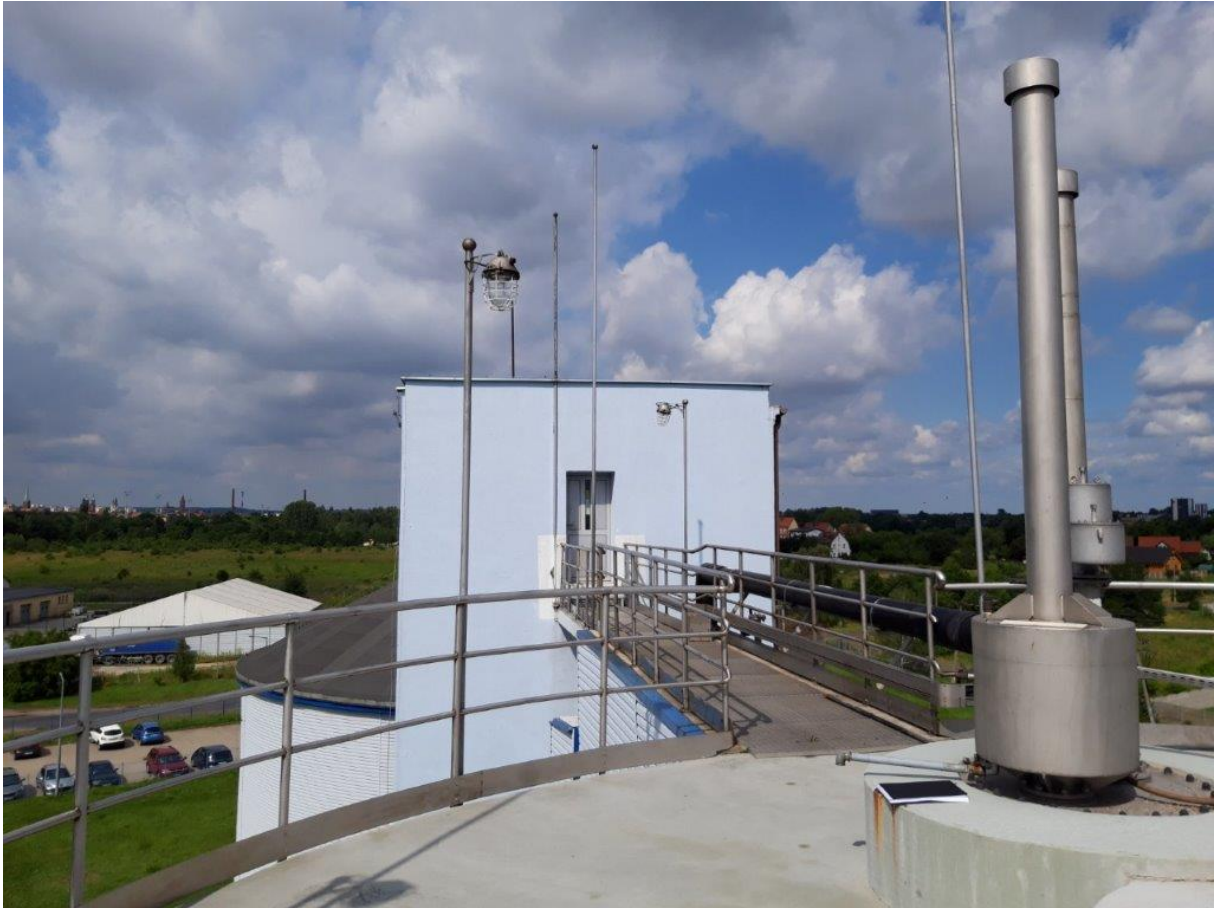
Przykładowe zdjęcia wyremontowanego w 2010 roku WKF nr 2

Zakres remontu ma polegać na doprowadzeniu stanu technicznego WKF nr 1 do stanu zmodernizowanej w 2010 roku komory WKF nr 2, który ma polegać na:
